ДОКЛАД

Хидробиологична оценка и екологично състояние на засегнатия участък от река Марица след залповото токсично замърсяване от 25.01.2020г.

София, Февруари, 2020

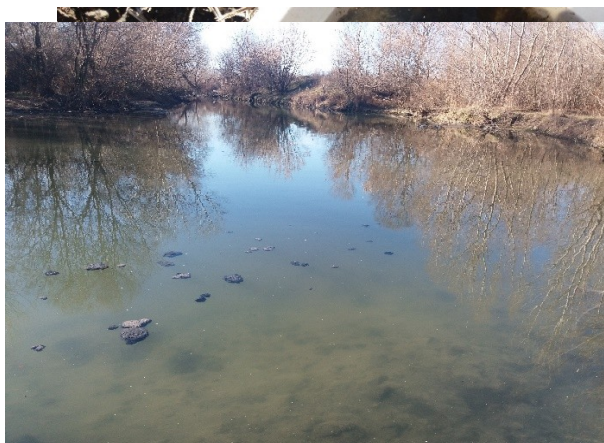
Река Пишманка (Пункт 2) е абсолютно мъртва река. Липсват както риби, така и дънни безгръбначни. Несъмнено, реката е регулярна жертва, както на органично, така и на инертно и токсично замърсяване, които взети заедно са пагубни за водната екосистема. Това е най-замърсената река, която сме виждали! По дъното ѝ текат интензивни процеси на анаеробно разлагане на органична материя от бактерии. Освен дебелият слой органика, има и множество отложения от пластмасови частици (мленки), като е очевидно, че изпускането им в реката не се е случило еднократно, а се случва регулярно, тъй като стари наносни отложения са също изобилни на този замърсител. Твърдите субстрати в реката (битови отпадъци и потопени клони на дървета) са плътно обрасли с повлеклата на колониалната бактерия *Sphaerotilus natans*, индикатор за наличието на голямо количество непречистени битово-фекални води. Река Пишманка е еталон за трагедията в управлението на водите и свидетелства за дългогодишно нарушаване на националното и европейското законодателство и липсата на адекватен контрол и ефективни мерки от страна на институциите.

Снимка 13. Мъртвата река Пишманка,
Пункт 2

1. Незабавно преустановяване на заустването на непречистени отпадни води с битово-фекален и промишлен характер в река Пишманка.
2. Премахване на съществуващи миграционни бариери по река Марица, което ще улесни компенсационните придвижвания, миграцията при неблагоприятни условия и разселването на хидробионтите. Ще се благоприятства транспорта на седименти, което ще позволи естественото им движение и отлагане, правейки микрохабитатите на дънния субстрат правилно разпределени, разнообразни и хетерогенни. Самопречиствателната способност на реката ще се повиши.
3. Спиране на изземването на инертни материали от коритото на река Марица.
4. Премахване на множеството незаконни сметища край реката, които не са коментирани в доклада, но представляват заплаха за екологичното ѝ състояние и здравето на хората, тъй като се изхвърлят отпадъци с промишлен характер, химикали, мъртви животни и др.

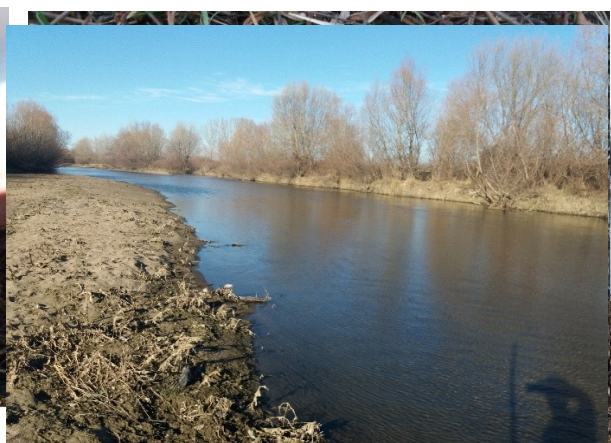
Снимка 14. Изглед към Пункт 1
М
р

Река Марица над вливането на река Пишманка (Пункт 1) е речен тип R5 и въпреки че структурата и разнообразието на макрозообентосното съобщество показват влияние на органично натоварване, то до голяма степен е асимилирано от водната екосистема и не оказва значителни изменения в екологичното състояние. Съобществото от макробезгръбначни е относително добре структурирано, като липсват само по-толерантните таксони (сем. Neptagenidae, Plecoptera, Trichoptera с къщичка), а преобладават по-толерантните, но са с добър коефициент на изравненост. Поради тези причини оценката на екологичното състояние е леко занижена, но все пак попада на долната граница на „добро“.

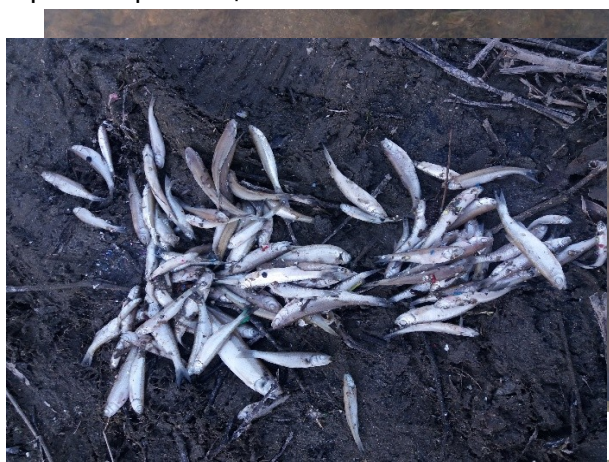
От направените проучвания и от анализа на снимковия материал от деня на инцидента следва, че в участъка от устието на Пишманка до устието на Въча, в река Марица са отровени почти всички риби, с изключение на няколко пасажа дребноразмерни риби, намиращи се в слабо проточни „джобове“ и разливи. Установени са мъртви екземпляри от следните видове: европейски сом, щука, костур, шаран (*Cyprinus carpio*), егейски речен кефал, българска кротушка (*Gobio bulgaricus*), уклей, маришка мряна, горчивка, струмски щипок (*Cobitis strumicae*). Последните три вида са включени в Приложение 2 на Закона за биологичното разнообразие.

Снимка 15. Мъртви риби от река Марица
край Огняново

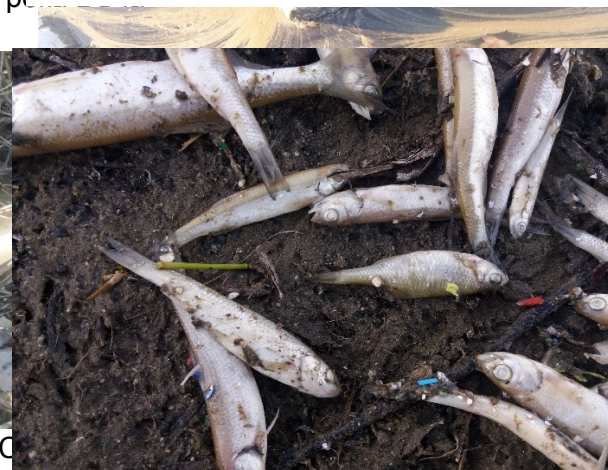
Снимка 16. Мъртви уклей и горчивки край
Огняново

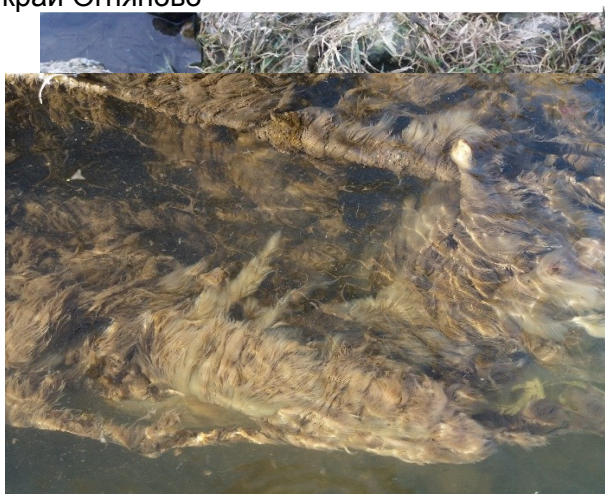
След вливането на Пишманка, екологичното състояние на река Марица (Пункт 3) рязко се влошава до възможно най-лошото според критериите – „много лошо“. Бактерията *Sph. natans* покрива цялото речно дъно, с изключение на местата с дебел слой от органична материя. Пластмасовите мленки са навсякъде, както в субстрата, така и по старите наносни отложения. От макрозообентоса са открити само 30 екземпляра от род *Chironomus*, който е от групата на възможно най-толерантните форми, живее в субстрата и е устойчив на преминаването на токсични води.

Снимка 17. Sph. natans от река Марица
край Синитово

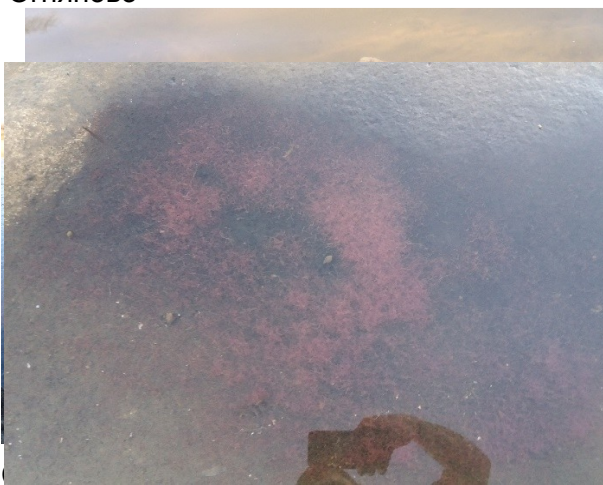
Надолу по течението на Марица активните самопречиствателни процеси бавно подобряват екологичното ѝ състояние. Реката е преходен тип от R7 към R12. При селата Мирянци, Огняново и Хаджиево (Пунктове 4, 5 и 6) в макрозообентосното съобщество последователно се включват и други толерантни форми като олигохетни червеи, хирономидни ларви и ручейници от род *Hydropsyche*. Екологичното състояние и в трите пункта е „лошо“, с тенденция за слабо подобрене и повишаване на видовия състав. Характерно е силното деструктуриране на съобществата. Бактерията *Sph. natans* постепенно скъсява повлеклата си и в субстрата се откриват все повече „прозорци“, непокрити от нея, но във водния слой изобилстват откъслеци от колониите ѝ. Пластмасовите мленки в този участък са повсеместни с множество стари отложения край брега. Прави впечатление, че от вливането на Пишманка до с. Хаджиево

Снимка 18. Tubifex tubifex от река Марица
край Огняново
